## DEMOLIZIONE E RICOSTRUZIONE PISCINA COMUNALE IN LOCALITA' LE PIANE

### PROGETTO DEFINITIVO

| ELABORATO<br>RELAZIONI SPECIALISTICHE:<br>RAPPORTO DELLE INDAGINI STRUTTURALI E PROVE ESEGUITE<br>SULLE STRUTTURE IN C.A. ESISTENTI | | DATA<br>08.2019 | ALLEGATO:<br><br><b>3.3</b> |

**Indagini e Prove finalizzate al raggiungimento del “Livello di conoscenza accurato LC3” (Circolare C.8A delle NTC 2008) per le strutture in c.a. della Piscina Comunale di Isernia in località Le Piane**

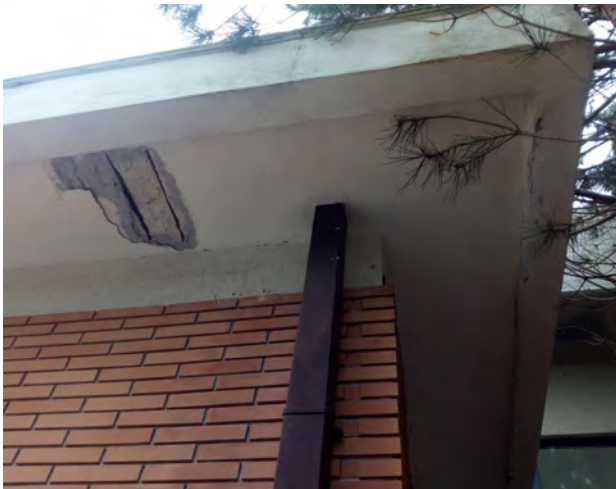
Condizione attuale delle solette a sbalzo in c.a.  
Mancanza di copriferro e carbonatazione del c.a.

L'intervento consigliato è quello di sostituire o ricostruire parzialmente gli elementi corrosi, rimuovendo completamente lo strato di calcestruzzo residuo avvolgente le barre aggredite dalla corrosione, in modo da incrementare l'adesione del calcestruzzo esistente con la nuova

malta tissotropica da utilizzare nella fase di ripristino, pulendo accuratamente le armature corrose mediante sabbiatura e ricostruendo il copriferro fino al raggiungimento dello spessore previsto in virtù della classe di esposizione dettata dalle direttive UNI EN206 (almeno 3 cm). Ultima considerazione da sottolineare riguarda l'intonaco del solaio di sottotetto che presenta vistosi segni di distacco in corrispondenza sia delle travi portanti che in alcune localizzate zone del solaio, per cui andrebbe eseguita una verifica allo sfondellamento e quindi un dedicato intervento di riparazione e ripristino (vedi Foto Allegato n. 6); questo fenomeno è da ricondursi anche allo stress termico tra l'ambiente natatorio riscaldato e saturo di umidità relativa ed il sottotetto ospitante la componente impiantistica elettrica e di riscaldamento nella quale vi è una abbondante circolazione di aria a temperatura decisamente inferiore, stante le numerose aperture laterali esistenti sul lato ovest dell'impianto.

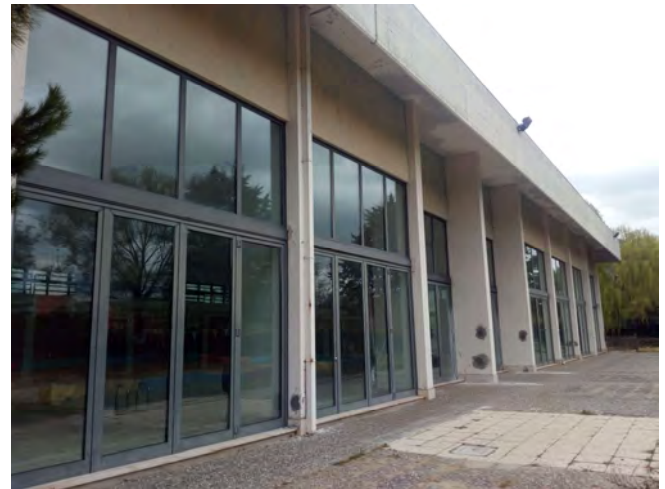
Solette e Velette di copertura in c.a.  
Piccoli spessori delle velette e conseguente ossidazione  
delle armature per mancanza di copriferro

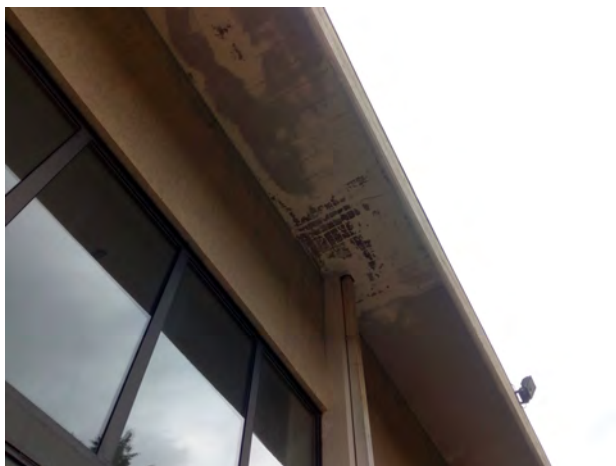
Solette di copertura a sbalzo in c.a.

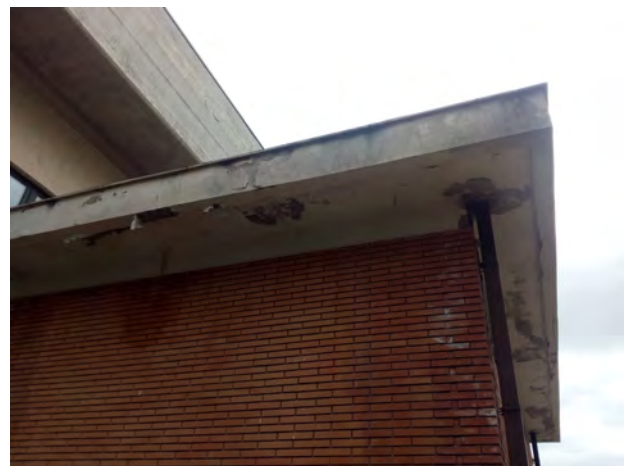
Cornicioni in c.a.

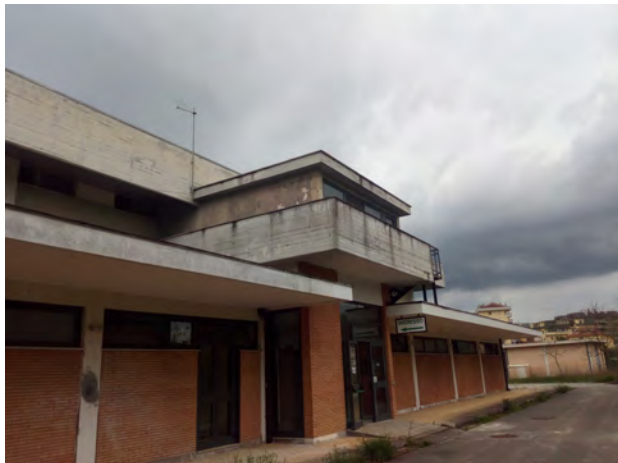
Velette in c.a. di copertura

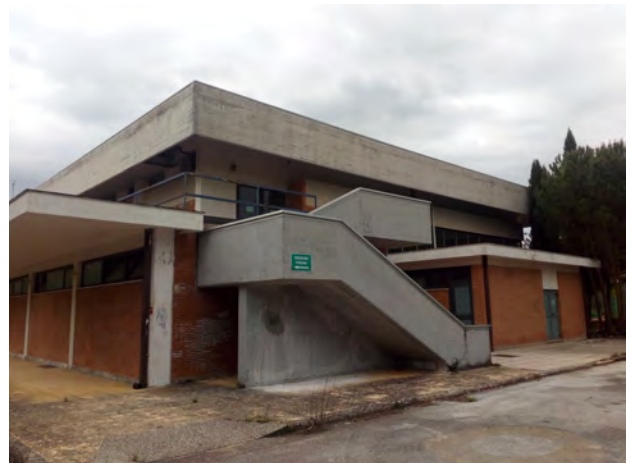
Scala esterna in c.a.

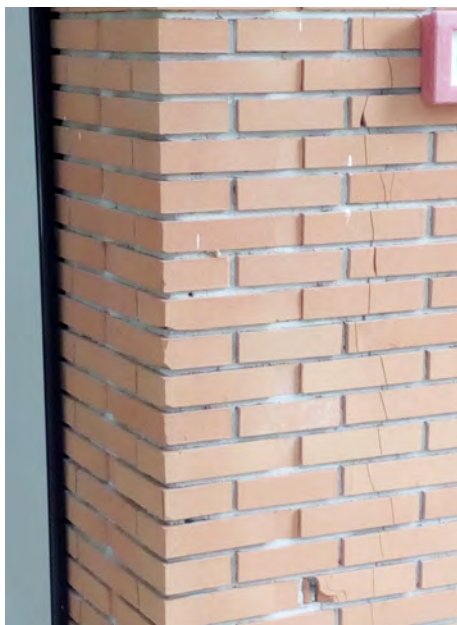
Lesione sul rivestimento di un pilastro in c.a.

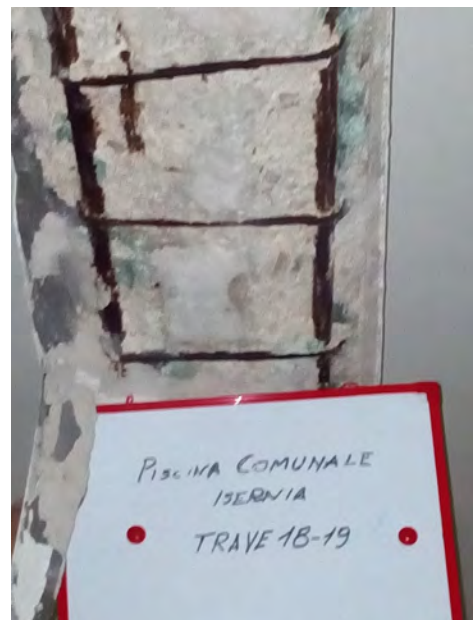
Trave in c.a. negli spogliaioi con espulsioni avvenute

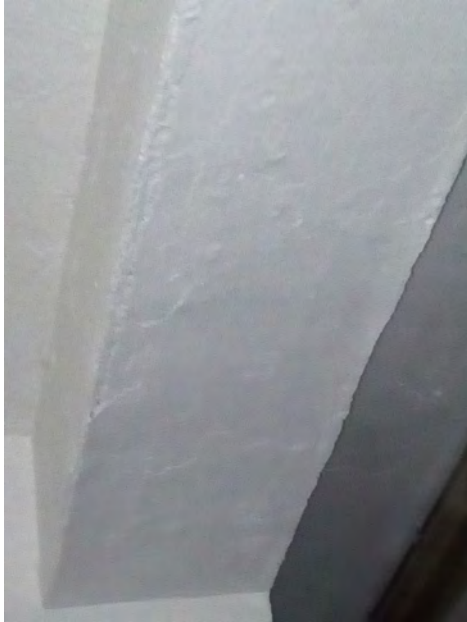
Trave spogliatoio con ripristini mal eseguiti  
Sono evidenti le lesioni di espulsioni

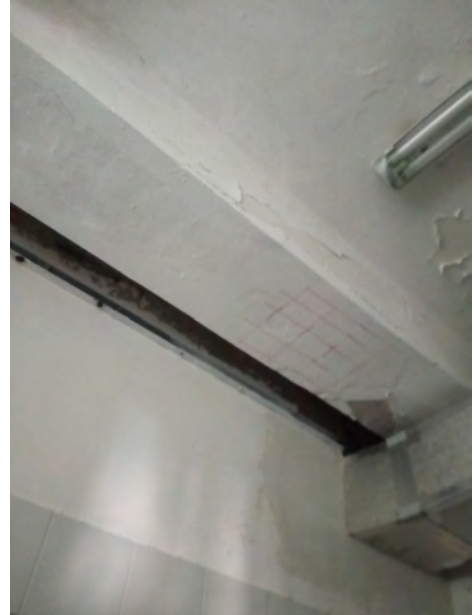
Trave spogliatoio con ripristini mal eseguiti  
Sono evidenti le lesioni di espulsioni

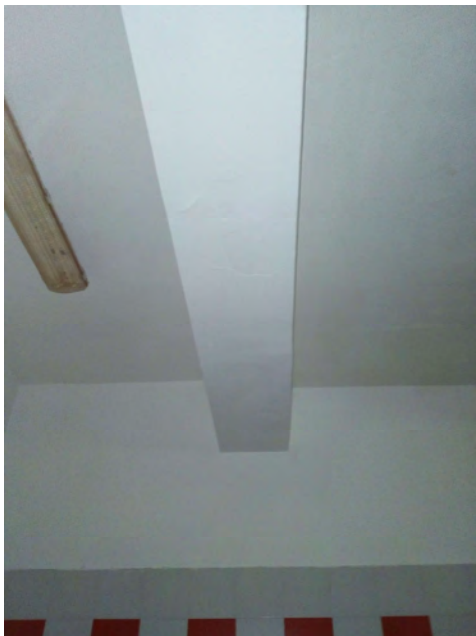
Trave spogliatoio con lavori di ripristino mal eseguiti  
Sono evidenti le lesioni delle espulsioni

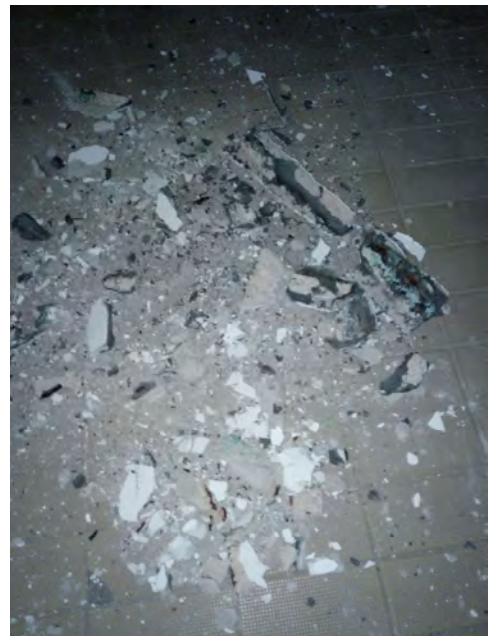
Residui di demolizione di una trave " mal riparata"  
Evidente passivazione dell'acciaio e malta tissotropica espulsa

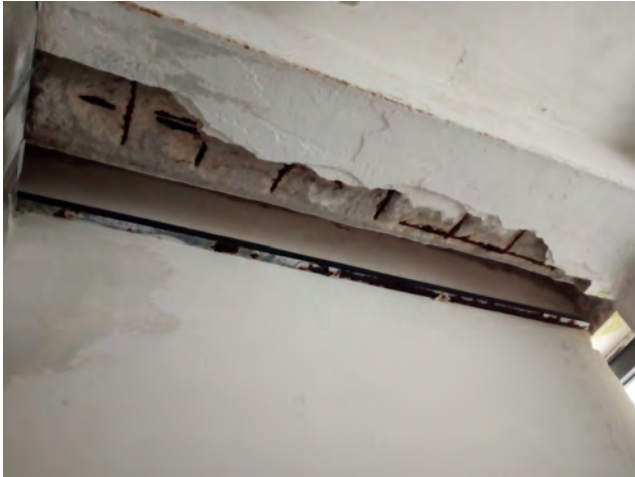
Trave spogliatoio con riparazione mal eseguita e ossidazione del ferro di armatura e carbonatazione del c.a.

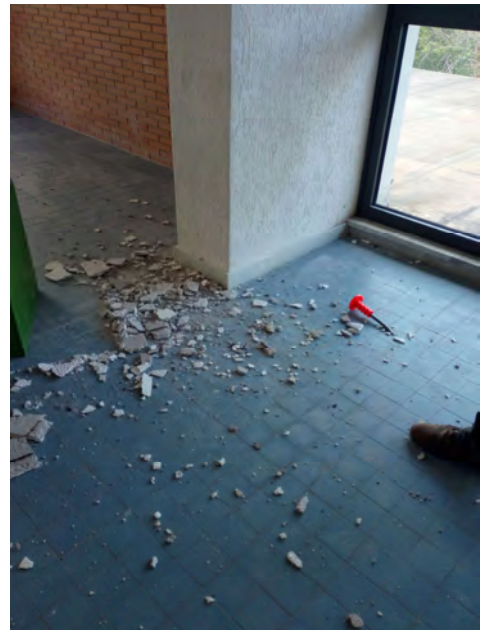
Residui intonaco trave di copertura carbonatata per presenza di ferri distanziatori ossidati

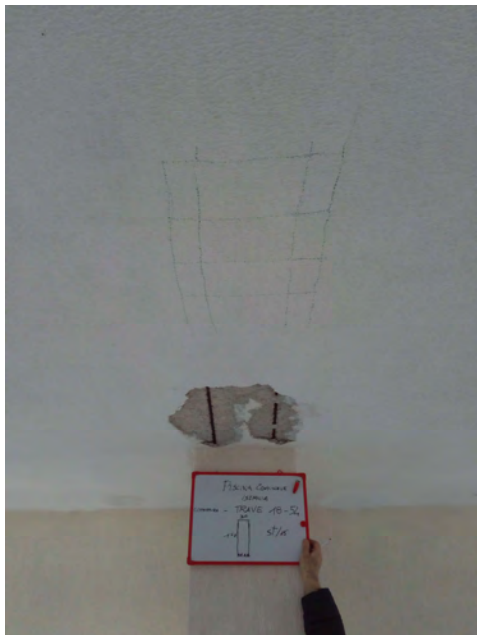
Trave di copertura carbonatata per presenza di ferri distanziatori ossidati ed espulsione dell'intonaco

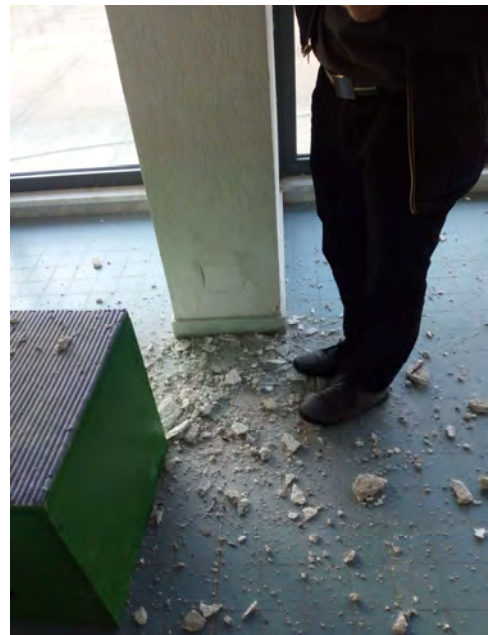
Residui di intonaco trave di copertura carbonatata per presenza di ferri distanziatori ossidati
