## DEMOLIZIONE E RICOSTRUZIONE PISCINA COMUNALE IN LOCALITA' LE PIANE

### PROGETTO DEFINITIVO

| ELABORATO<br>RELAZIONI SPECIALISTICHE:<br>RAPPORTO DELLE INDAGINI STRUTTURALI E PROVE ESEGUITE<br>SULLE STRUTTURE IN C.A. ESISTENTI | | DATA<br>08.2019 | ALLEGATO:<br><br><b>3.3</b> |

**Indagini e Prove finalizzate al raggiungimento del “Livello di conoscenza accurato LC3” (Circolare C.8A delle NTC 2008) per le strutture in c.a. della Piscina Comunale di Isernia in località Le Piane**

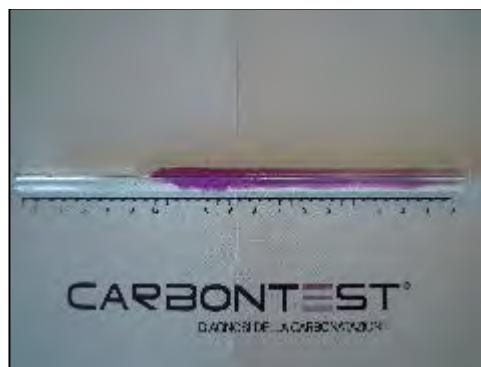
Foto 1.2 - Particolare carbonatazione

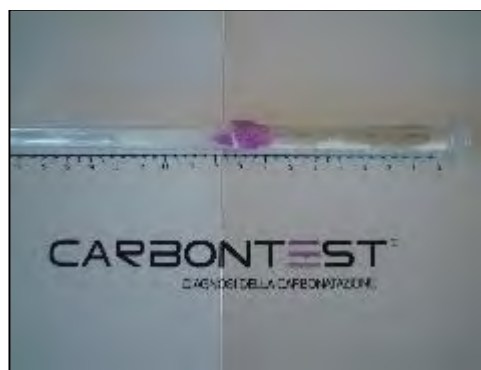
Foto 2.1 -

| <i>Stato calcestruzzo:</i> | INTEGRO |

| <i>Individuazione punto:</i> | PIANO INTERMEDIO |

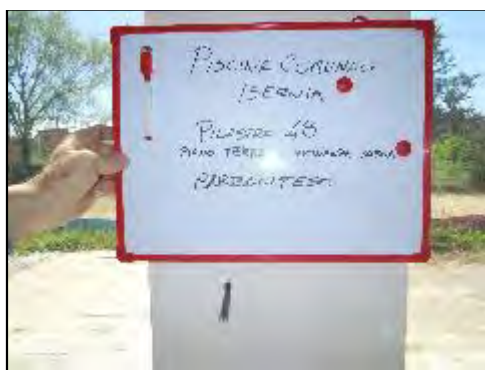
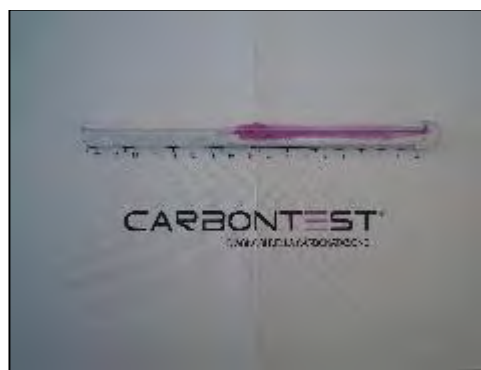
Foto 4.1 -

| <i>Stato calcestruzzo:</i> | INTEGRO |

| <i>Individuazione punto:</i> | PIANO TERRA |

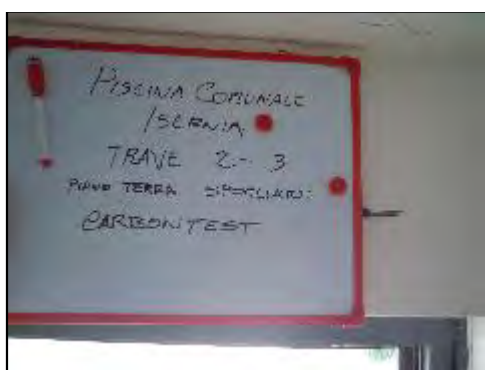
Foto 8.1 -

| <i>Stato calcestruzzo:</i> | INTEGRO |

| <i>Individuazione punto:</i> | TRAVERE 2-3 SPOGLIATOIO |

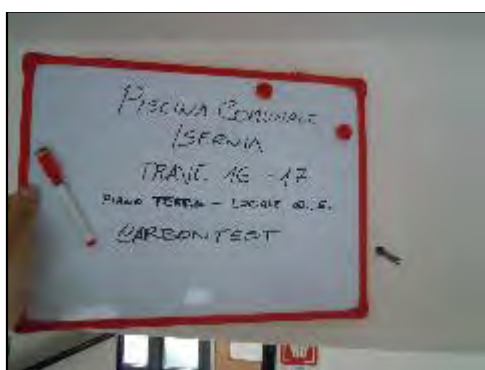
Foto 10.1 -

| <i>Stato calcestruzzo:</i> | INTEGRO |

| <i>Individuazione punto:</i> | TRAVERE 16-17 PIANO TERRA |
